卓上型浄水器のよくあるトラブルについて

特によくあるトラブルについて原因と対策を記載しております。
浄水器を使用中に何か困った事があったらご参照下さい。

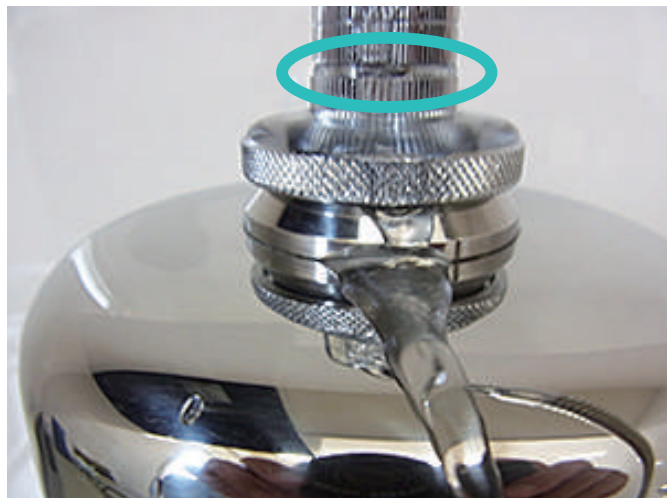
浄水器上部と出吐管接合部分からの水漏れの場合は

原因 吐出管先端パッキン位置の不良

浄水器に出吐管を取付ける際、パッキンが奥にズレてしまったため。

対策 黒いパッキンを一番手前にセットし、再度取付け直して下さい。

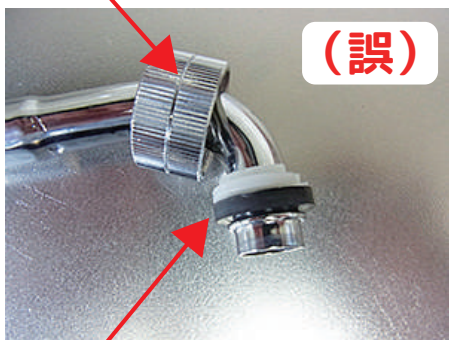
(誤)

※このリングが硬くて動きづらい場合がありますが、上に上げて下さい。

黒いパッキンが突起物の奥へ動いてしまっている。

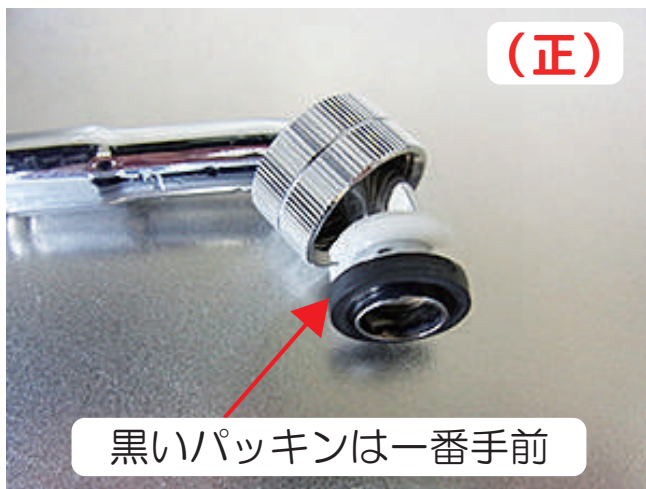
(正)

この位置に直す

黒いパッキンは一番手前

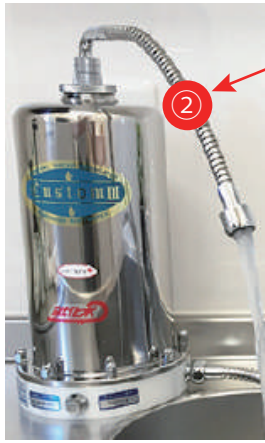
出水管

出水管とは浄水の出てくるホースです。

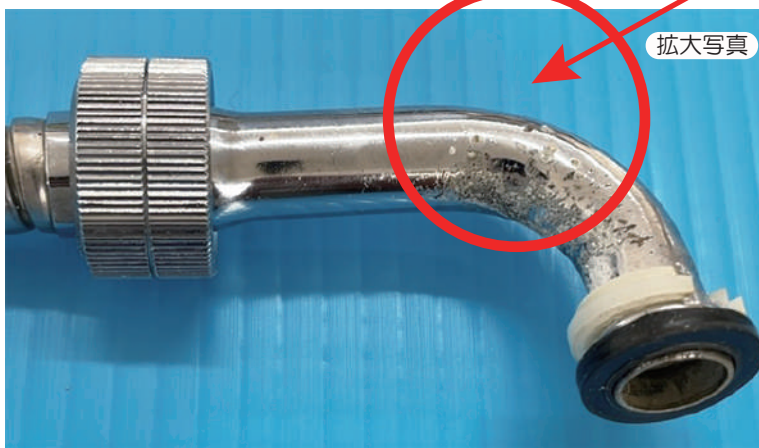
原因 経年劣化によるサビ・腐食が発生すると**〇辺り**から水漏れをおこします。

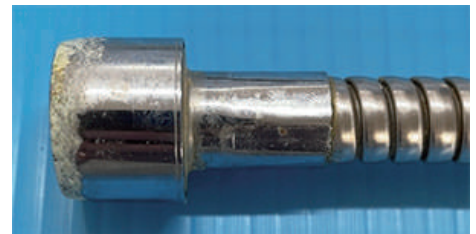
拡大写真

出水管の先端にある泡沫金具が写真のようにサビ・腐食が発生した場合は、出水管の交換時期です。

対策 出水管は消耗品の為、新しい出水管をお買い求め下さい。
日本シンクマスターの卓上型浄水器専用の為、ホームセンター等では購入出来ません。お買い求めは日本シンクマスターまでお問合せ下さい。

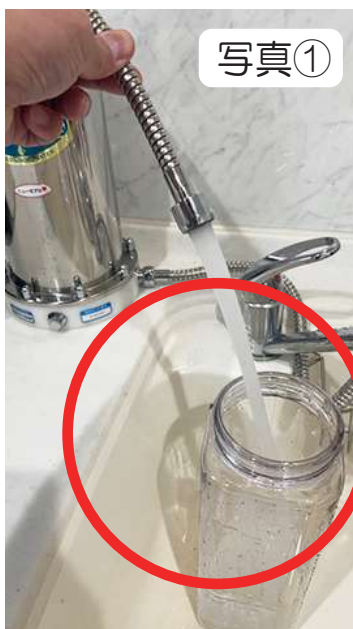
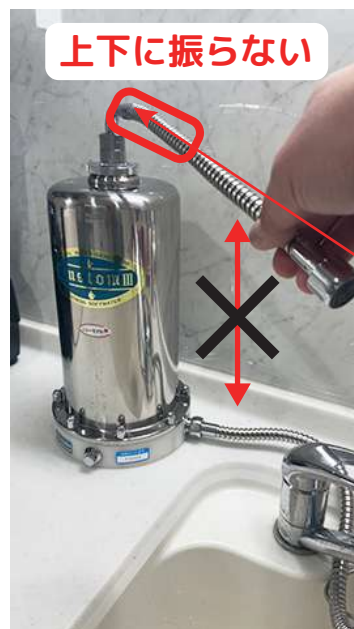
写真①

上下に振らない

出水管は上下には動かさないで下さい。

出水管は左右には動きますが、上下には動きません。
写真①の様にウォーターボトル等に給水する際に出水管を押し下げたりすると出水管の付け根辺りに金属疲労が蓄積し、水漏れを起こす事があります。

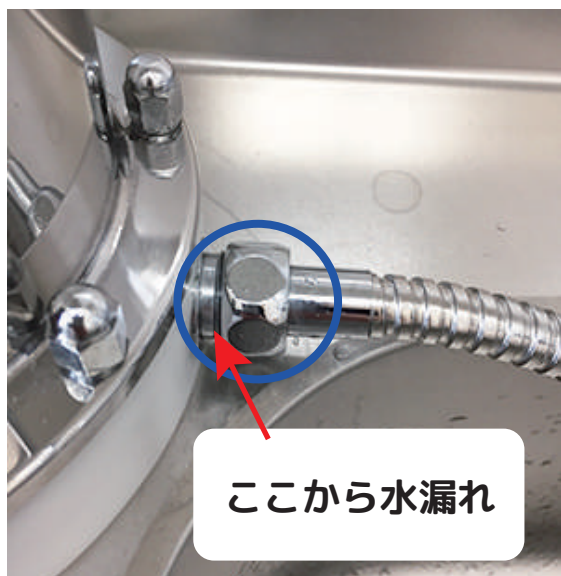
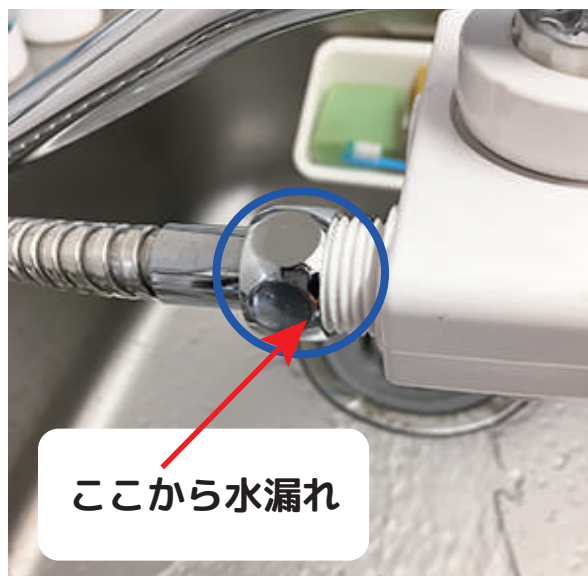
ジャバラホースの両端にはパッキン1枚を必ずセットして下さい。

原因 ジャバラホースにパッキンが入っていないか、締付けが弱い。

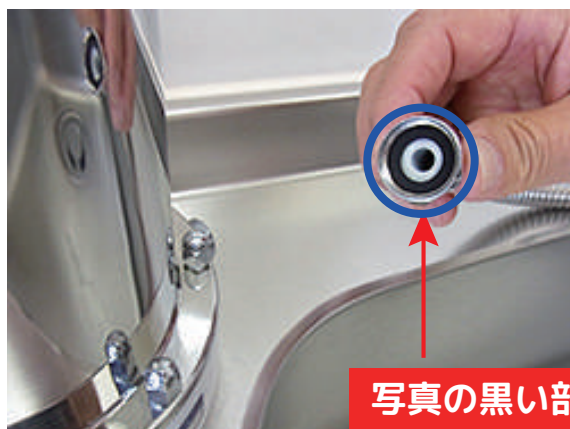
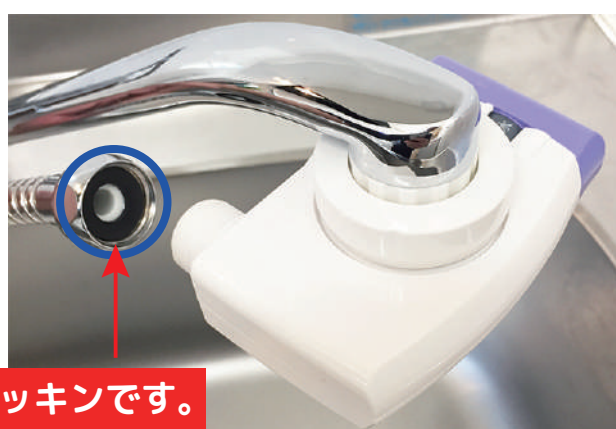
対策 ジャバラホースの先端に黒いパッキンを下の写真のようにセットして下さい。

写真の黒い部分がパッキンです。

ジャバラホースの両端にはパッキンを1枚ずつ必ずセットして下さい。ジャバラホースを浄水器に繋ぐ際に、**パッキンが落ちて**しまい、気づかずに接続してしまうケースが多くあります。取付け時にはパッキンの落下に注意して取り付けるようお願いします。

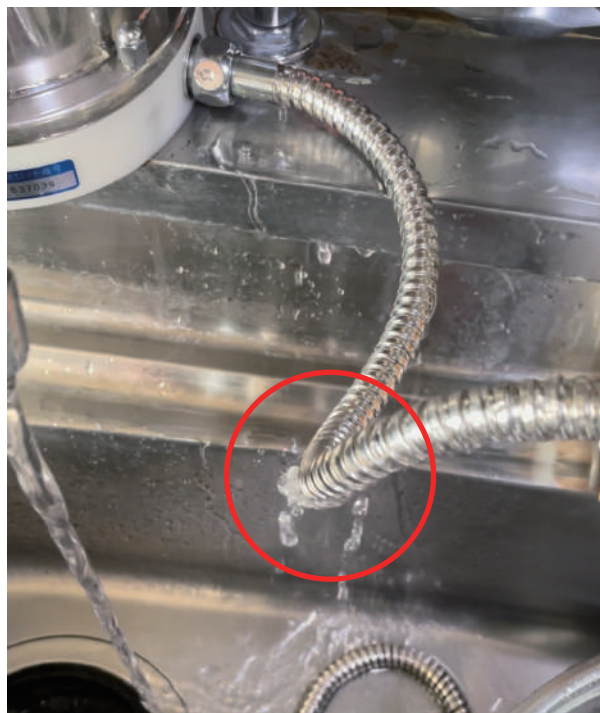
ジャバラホースの中にはビニールホースが入っています。
経年劣化等により、ビニールホースに穴が開くと水が漏れます。

原因 ジャバラホースの経年劣化

対策 ジャバラホースを交換して下さい。
お買い求めは日本シンクマスターまで
お問合せ下さい。

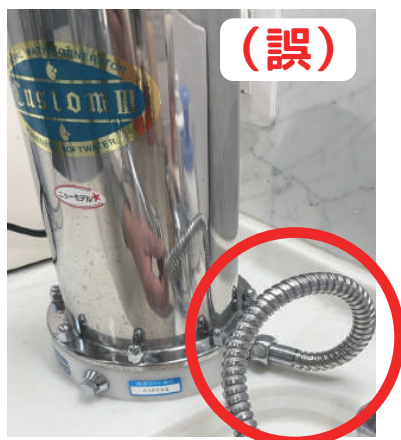
写真①

ジャバラホースが丸まっている

写真①・②の様にジャバラホースが丸まっていたり、直角（鋭角）になっていると、ジャバラホースの劣化を加速させてしまいます。
ジャバラホースは写真③の様に出来るだけ真っすぐになる様に設置して下さい。

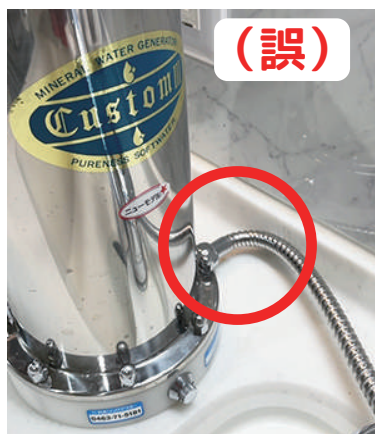
写真②

ジャバラホースが直角（鋭角）になっている

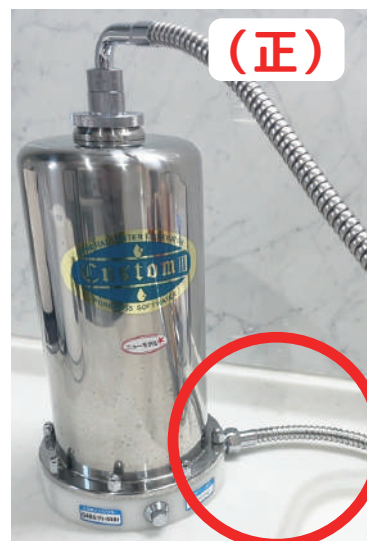
写真③

出来るだけ真っすぐになる様に

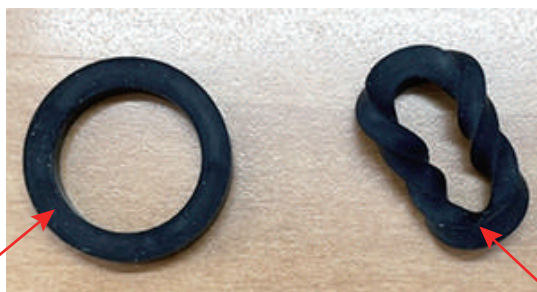
Bセットのアダプターをセットする際に「強く締めすぎる」と下の写真の様に中のパッキンがよじれてしまい、水が漏れてしまいます。

よじれていないパッキン

よじれているパッキン

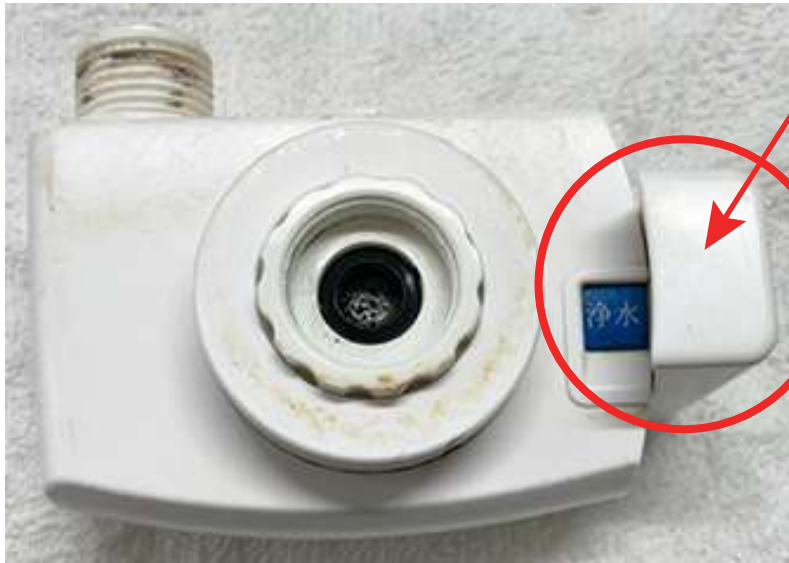
切替コックを原水・シャワー・浄水に切り替えるコックが固くて動きが悪い

切替コックの経年劣化による。

新しい切替コックに交換する。
(※有料です)

プラスチック切替コックは消耗部品です。4年～6年で交換をお勧め致します。

切替コックの切替が固くなってくると、原水・シャワー・浄水の切替が上手くいかず、原水（シャワー）と浄水が同時に出てしまうようになります。

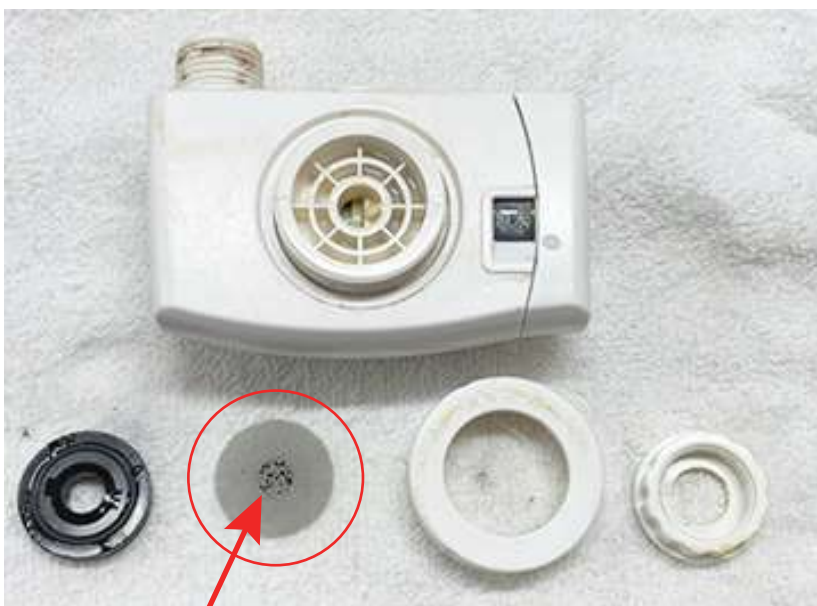
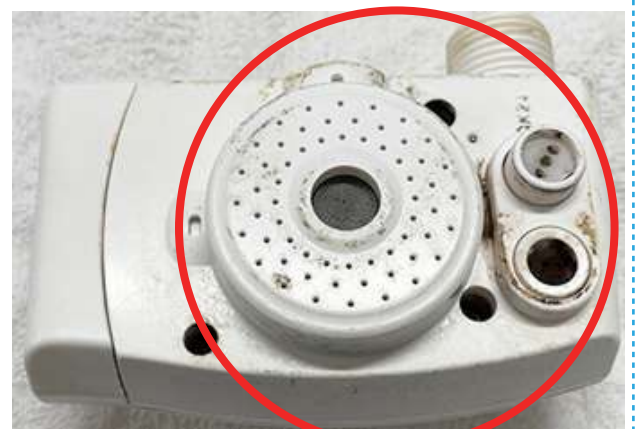
プラスチック切替コックは時々分解掃除して下さい。

水と空気が触れる場所は特にカビが生えやすい環境です。
中性洗剤を使い、カビやカルキを取り除き衛生的にご使用下さい。

切替コックの裏側は特にカビや汚れが付着しやすいので、スポンジや歯ブラシで掃除して下さい。

メッシュフィルターが水道水に混ざって入ってくるジャリ等で目詰まりすると、水の出が悪くなります。歯ブラシなどでよく洗ってください。

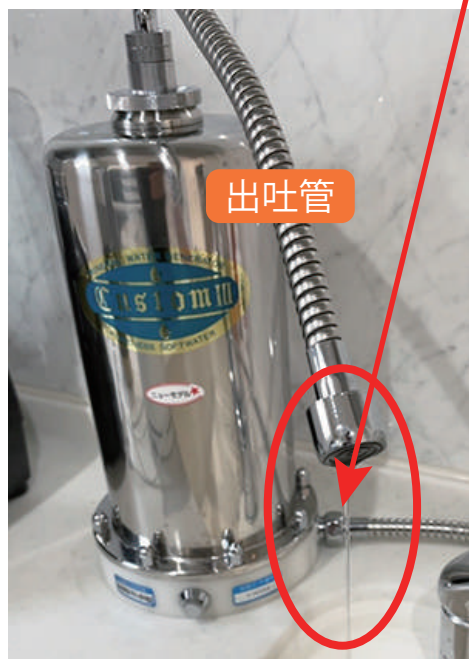
出水管の先から水がちょろちょろ、ポタポタと垂れて、なかなか止まらない。

原因 使用している内に水道水に混じった空気が浄水器上部に溜まってきます。空気が溜まると出水管から水がポタポタと垂れ、水の止まりが悪くなります。

対策 下記の①～④の要領で浄水器内部の空気を出します。**この作業をエア抜きといいます。**

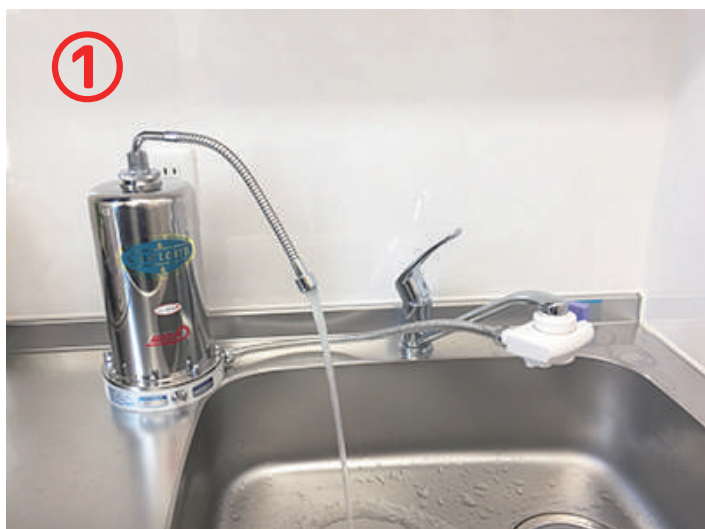
① 浄水器の水を強めに出します。

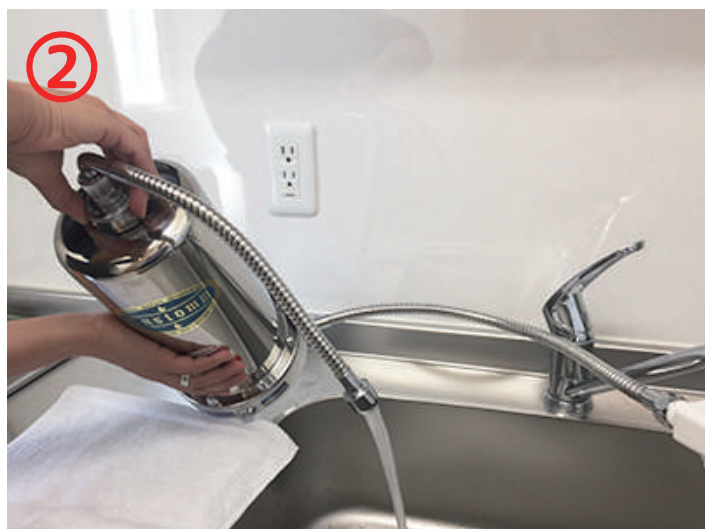
② 本体の下にふきんやタオルを敷き浄水器を手前に倒します。

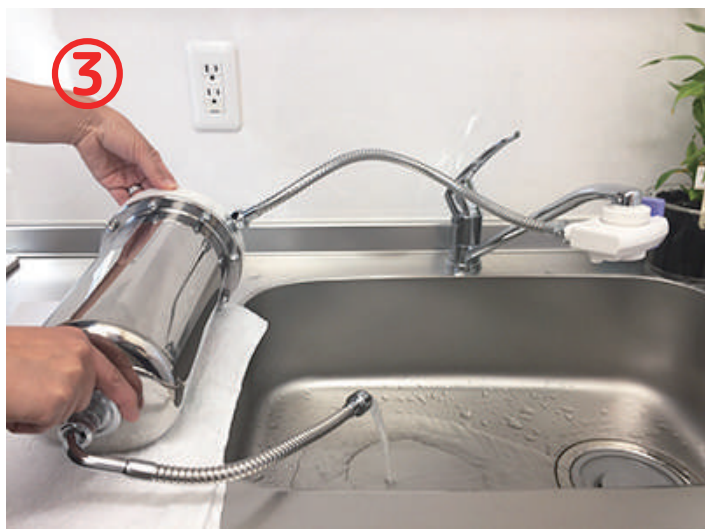
③ 浄水器を完全に倒して、30秒～1分程水を出します。エアがブクブクと抜ける音がします。

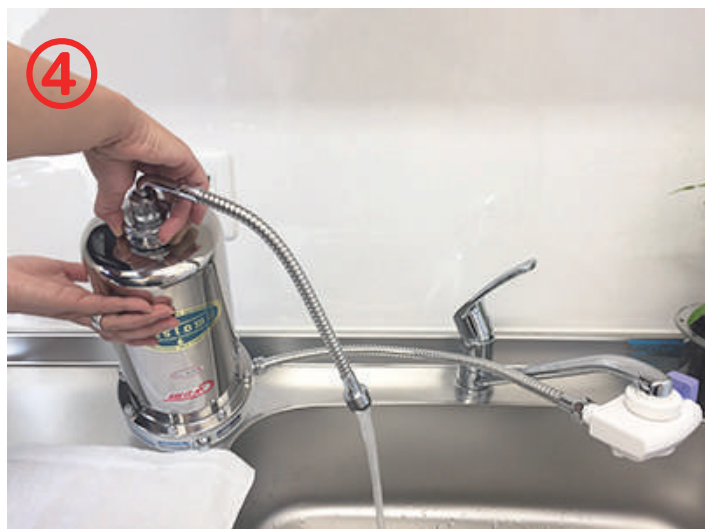
④ ゆっくりと本体をもと通りに起こします。これでエア抜きは完了です。

※ 浄水器を多少転がすようにするか、出水管を外し、シンクの中にタオルを敷き、浄水器を逆さまにし、出水管を外した箇所にタオルを被せ水を出すとエアがより抜けます。

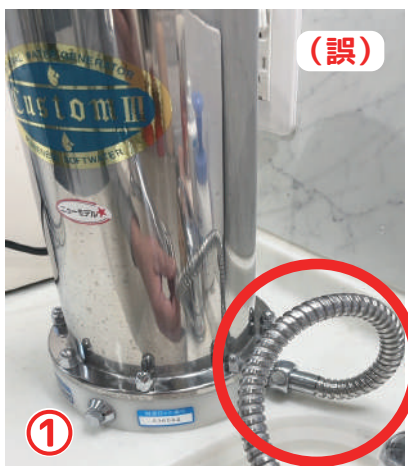
原因 1 写真①②のようにジャバラホースを取り付ける際にホースが曲がっている。

ジャバラホースが丸まっている

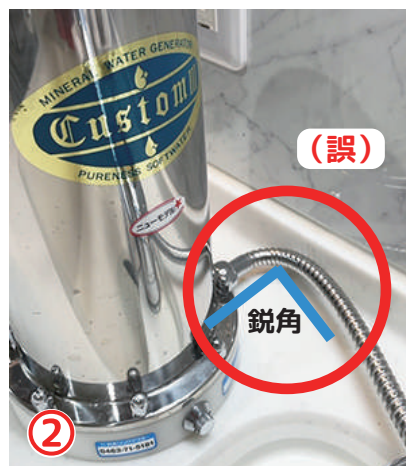
また浄水器の位置を動かす等した際に、ジャバラホースが鋭角に曲がってしまった。

ジャバラホースが直角（鋭角）になっている

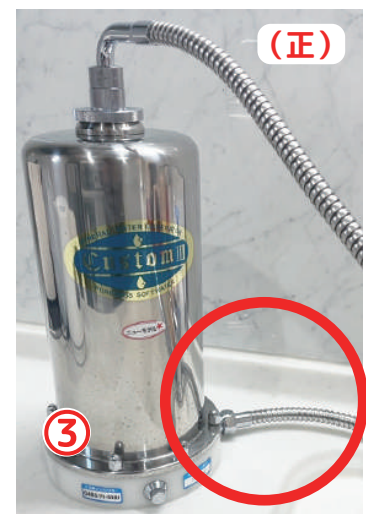
対策 写真③のようにジャバラホースを真っすぐにする。

ジャバラホース真っすぐに

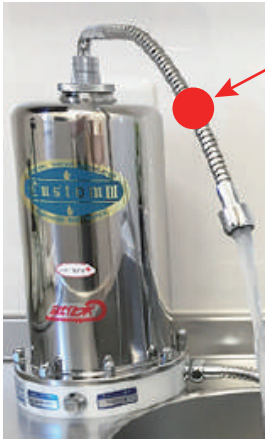
出水管

出水管とは浄水の出てくるホースです。

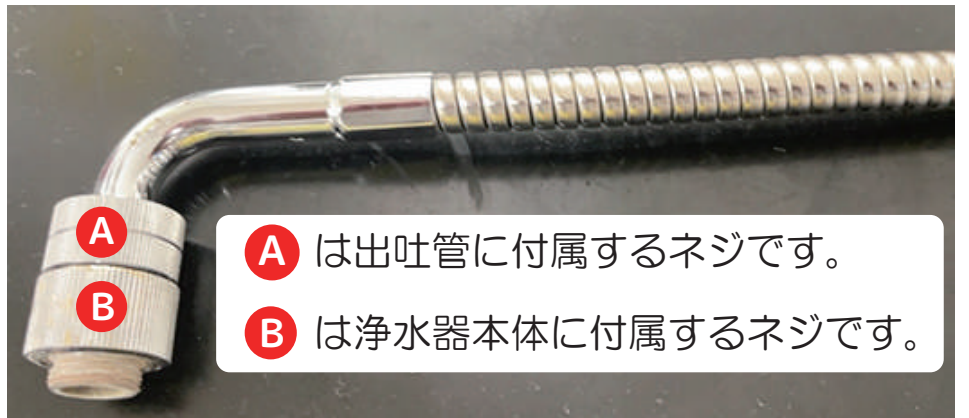
出水管を外す際に下のネジごと外れてしまうことがあります

A は出水管に付属するネジです。

B は浄水器本体に付属するネジです。

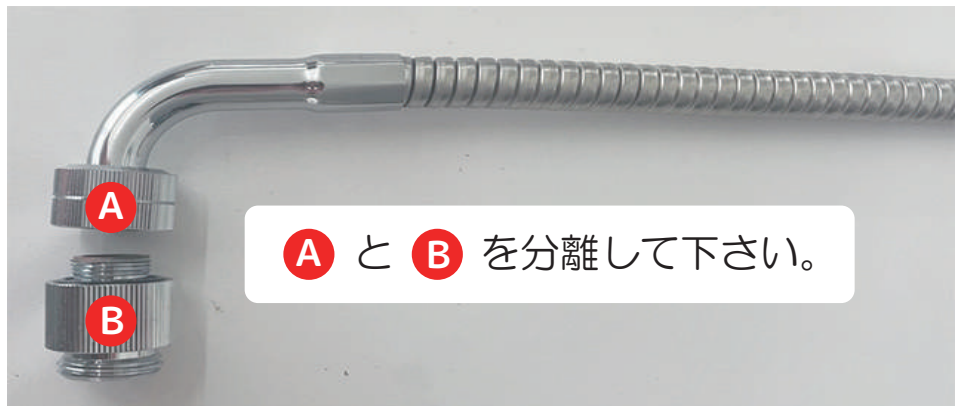
A と **B** を分離して下さい。

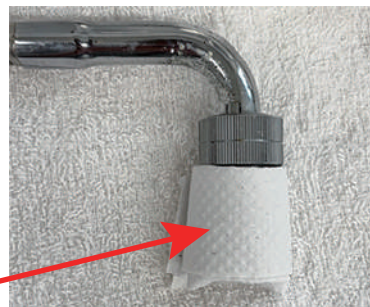
B にキッチンペーパーを巻きます

プライヤーでキッチンペーパーを巻いた **B** を掴み、出水管をしっかり持ち、反時計回りに回します。

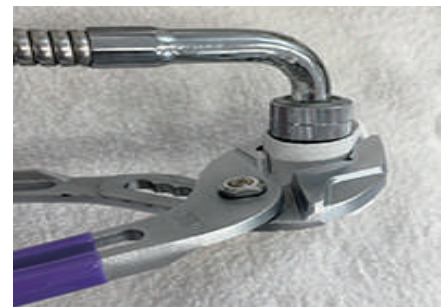
キッチンペーパーを巻かないとバリが出て怪我をする事があるのでご注意ください。

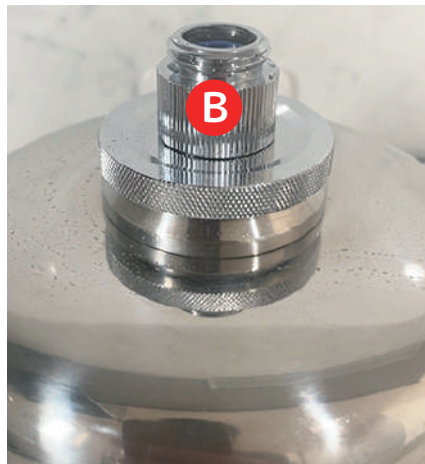
B の外れてしまった浄水器本体

B を浄水器本体に取付けます。
手で時計回りに回すと取り付きます。

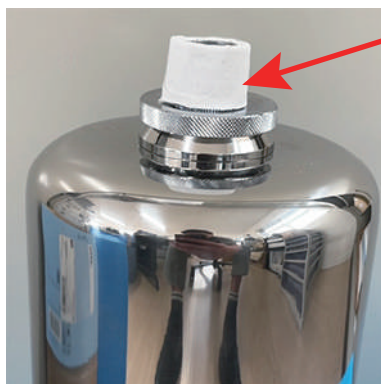
B にキッチンペーパーを巻きます

キッチンペーパーを巻かないとプライヤーで締め付ける際、**B** に傷がつき、バリが出て怪我をする事があるのでご注意下さい。

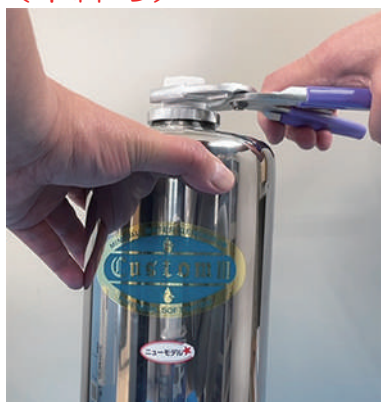
(本締め)

浄水器本体を手でしっかりと支え、キッチンペーパーを巻いた **B** をプライヤーで掴み時計回りに回す。

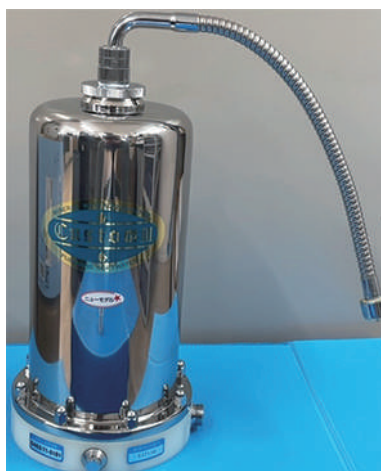
出吐管を取付けて完成です。
